**MOTOR  
CHECKUP™**  
モーターチェックアップ

# BLOOD TEST FOR YOUR CAR

エンジン内部の状態を知る  
**車両の血液検査**

1滴のオイルで  
エンジンの健康状態を確認できる  
シンプルかつ安全な診断システム

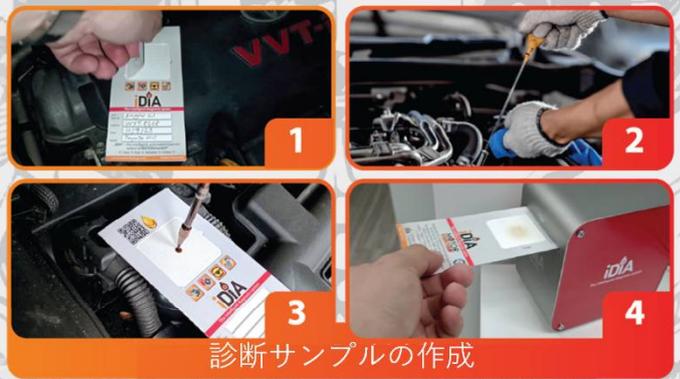
診断サンプルの作成

1	センタースポット 汚れ、汚染、シミ		The centre spot indicates the presence of sediments such as dust, abrasion particles, carbon, insoluble and other pollutants.		汚れ	
2	中央の円 オイルの状態		The second spot indicates the condition of the oil itself. Compare the colour of the oil.		コンディション	
3	境界層 水の存在		The boundary layer. This ring indicates possible water content. In this case the test paper will show peaks around the edges immediately. If there is cooling water in oil a yellow corona around this circle is visible. No water, no peaks.		水	
4	外側の円 オイル中の燃料含有量		The fuel ring. Hold the test against light for better interpretation. If the oil contains fuel, a light, clear ring will form around the outer circle. No light ring visible ring means no fuel.		燃料
